## EDITAL N.º 4/DMC/2019

----**“ELIMINAÇÃO DE RISCOS EM PRÉDIO DE PROPRIETÁRIOS DESCONHECIDOS - ÁRVORES E PRESAS DE ÁGUA - TRAVESSA DAS MADRESSILVAS, ESCOURA**-----

DESPACHO N.º 15/2019

**Auto de Vistoria**

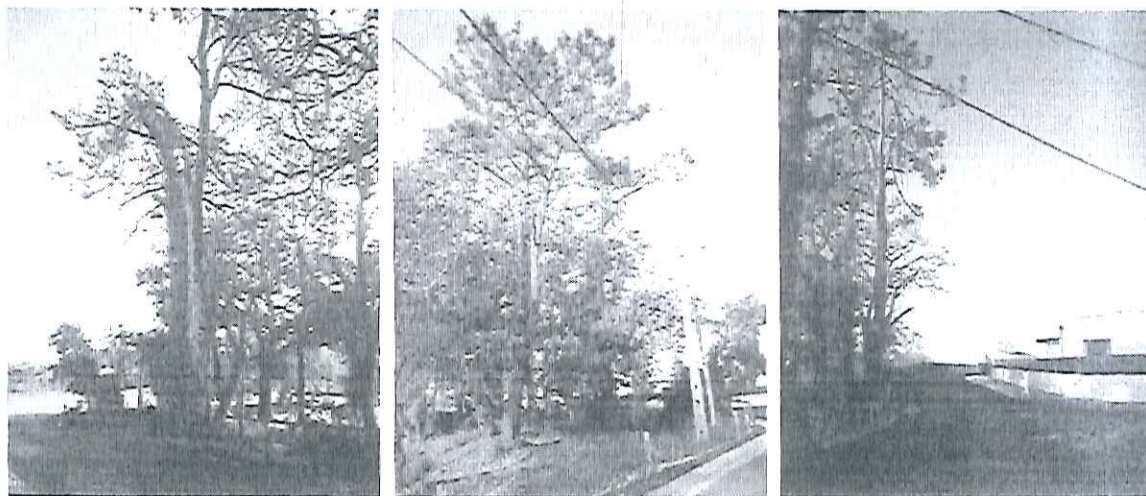
1. Na propriedade em causa existe um conjunto de árvores que apresentam um porte elevado (altura e diâmetro), que confina com a via pública e que se encontra junto de habitações (fig. 1, 2 e 3).

fig. 1, 2 e 3 - Conjunto de árvores de porte elevado, que confina com a via pública e junto de habitações

2. Analisando os sintomas fitossanitários e o comportamento mecânico do estrato arbóreo, podemos afirmar que devido à idade (cerca de 70 a 80 anos), existem alguns sintomas de aparecimento de exsudações de resina no tronco e os ramos encontram-se enfraquecidos, com a copa reduzida e em alguns casos com braças secas ou a secar parcialmente a pender sobre avia pública. Devido aos sintomas, à dimensão e à respetiva localização das árvores, a permanência do arvoredor no local, por eventual ocorrência de condições meteorológicas adversas, pode provocar um incidente com consequências graves, colocando em perigo pessoas e bens, pelo que se recomenda a sua remoção urgente.

3. Assim, analisando o estrato arbóreo, no local em causa existem 3 pinheiros bravos (*Pinus pinaster*), com cerca de 25 metros de altura e 80 cm de Diâmetro à Altura do Peito (DAP) que necessitam de ser cortados, 1 Carvalho português (*Quercus faginea*), com 10 metros de altura e 25 cm de Diâmetro à Altura do Peito (DAP) que necessita de ser cortado e 1 Carvalho português (*Quercus faginea*), com cerca de 20 metros de altura e 75 cm de Diâmetro à Altura do Peito (DAP) que necessita de ser podado, através da retirada seletiva de galhos e ramos secos que estejam a pender para a via pública e para as propriedades confinantes;
4. Analisando o estrato arbustivo, verifica-se a ausência de gestão do combustível vegetal, provocando o aumento do perigo de ocorrência de um incêndio florestal (fig. 4).

- 1 - O abate de 3 pinheiros bravos (*Pinus pinaster*) e de 1 Carvalho português (*Quercus faginea*) e a poda de 1 Carvalho português (*Quercus faginea*);
- 2 - A execução da gestão de combustível na totalidade do prédio;
- 3 - Relativamente à ausência de cobertura ou resguardo eficaz nas duas represas existentes no prédio, propomos a aplicação da solução apresentada em 08-02-2018, pela Eng.ª Cristina Silva (DGT) "Propõem-se a reabertura da ligação (entre as represas e as valas de enxugo), através de retroescavadora para retirada de todas as águas estagnadas, a colocação de pedra de enrocamento no fundo das represas e valas de ligação, para permitir o escoamento. Por cima da camada de enrocamento, podem ser colocadas terras mediante a aplicação de geotêxtil entre os dois materiais."

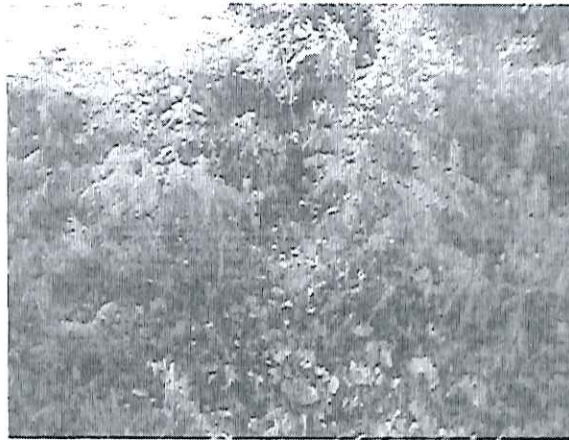
Fig. 4 - Acumulação de combustível vegetal (mato e manta morta)
