PROJETO DE REQUALIFICAÇÃO URBANA DO ESPAÇO PÚBLICO

MARINHA GRANDE

MEMÓRIA DESCRITIVA E JUSTIFICATIVA

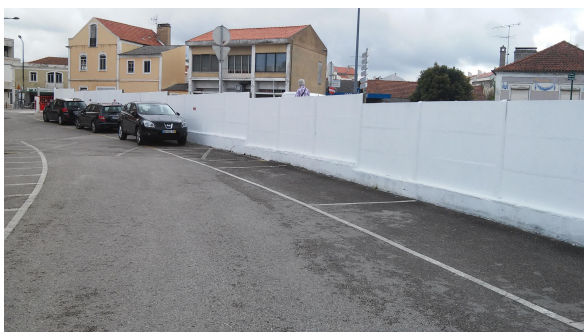
Ilustração 1: Muro do Parque

Pretende-se proceder à demolição do muro em placas de betão que cerca o quartel, uma vez que se verificam danos significativos no muro, nomeadamente placas a cair, deslocamentos e fendilhação, e substituí-lo por um muro de suporte em betão armado encimado por um muro de blocos (tipo murante) e uma rede de vedação com painéis, no limite entre o quartel e o parque da cerca. Quanto ao muro que limita o parque de estacionamento do quartel e a Rua Infante Dom Henrique, este já possui uma fundação em betão armado, pelo que se propõe a retirada das placas e colocação do muro (tipo murante) e da rede de vedação em painéis.

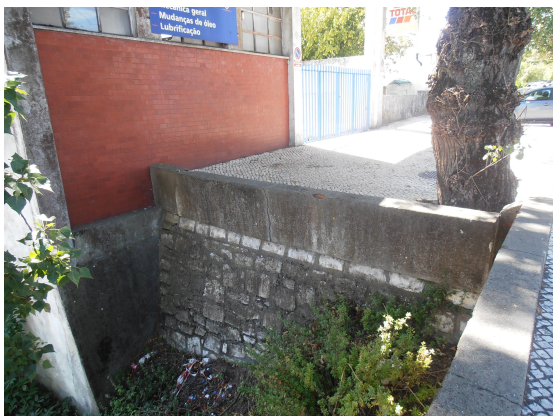
Ilustração 3: Muro da vala

O muro existente na Rua dos Bombeiros Voluntários, junto à Varcauto, cedeu ligeiramente apresentando alguma curvatura. Este muro foi objeto de participação da PSP da Marinha Grande, E/4651/2013, remetida a esta Câmara Municipal, na qual se refere que o mesmo tem um desnível de 3 m para a Ribeira e apenas 30 cm de altura de muro, acima da cota do pavimento do passeio e zona de estacionamento em frente à antiga “Varcauto”, sendo que esta situação oferece um perigo iminentes de queda de pessoas.

Pelo exposto, verifica-se a necessidade de consolidação urgente do muro existente, uma vez que se encontra fendilhado, com deslocamentos e com risco de ruir para a Ribeira, bem como da subida da cota atual do muro, que poderá ser concretizada através do aumento da altura acima do passeio com o mesmo material com que se encontra construído (alvenaria de blocos de betão).

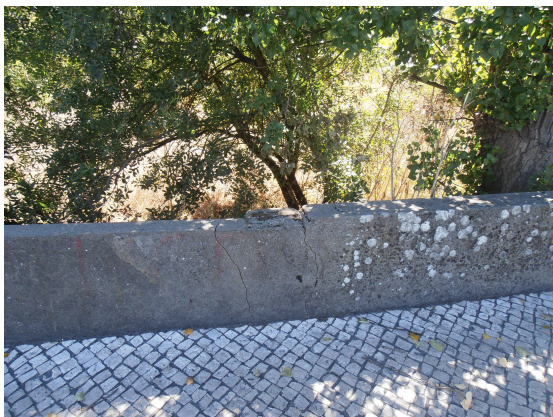
Ilustração 5: Muro de Norberto Barroca

Este muro é paralelo à rua dos Bombeiros Voluntários, com cerca de 50 m de extensão, e apresenta alguma fendilhação apenas na zona acima da cota do passeio, encontrando-se separado do muro existente a norte devido a um desfasamento de alinhamento. Verificou-se que o muro existente abaixo da cota do passeio tem características de suporte construído com contrafortes em alvenaria de tijolo maciço.

O muro necessita de uma consolidação da ligação com o muro existente a norte e reparação da fendilhação pontual, após reparação do abatimento do passeio.

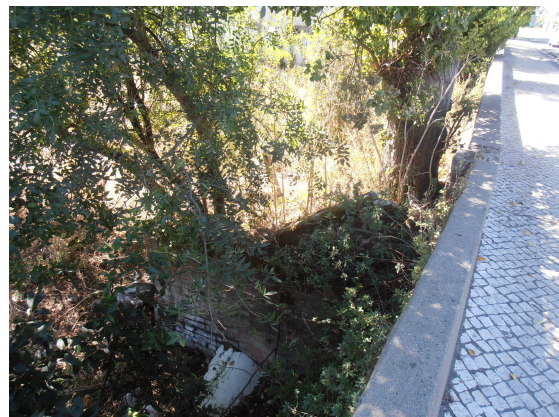
Ilustração 6: Deslocamento do muro

O muro apresenta algum deslocamento com inclinação vertical e uma pequena fendilhação, devida sobretudo aos impulsos gerados pela paragem de veículos pesados tendo originado um abatimento na zona do passeio, necessitando o passeio de ser reparado com o arranque e reposição de calçada.

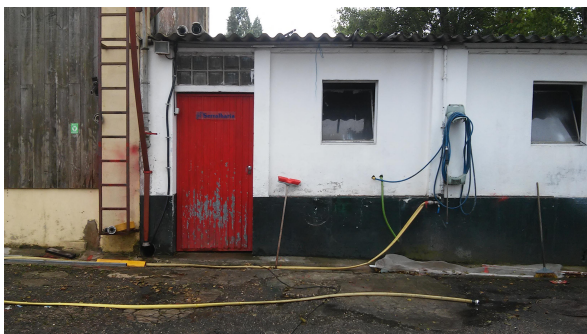
Ilustração 7: Alçado norte das Oficinas

Devido ao recuo do muro do quartel em cerca de 1,25 m, torna-se necessário demolir parte das oficinas do quartel, constituídas por um edifício de 1 piso, em alvenaria de tijolo, rebocado e pintado, com cobertura em telha de Lusalite.
