Município da Marinha Grande

REQUALIFICAÇÃO DA COBERTURA DOS EDIFÍCIOS DO ESTALEIRO MUNICIPAL

(PROJECTO DE EXECUÇÃO)

*VOLUME I – MEMÓRIA DESCRITIVA
E JUSTIFICATIVA*

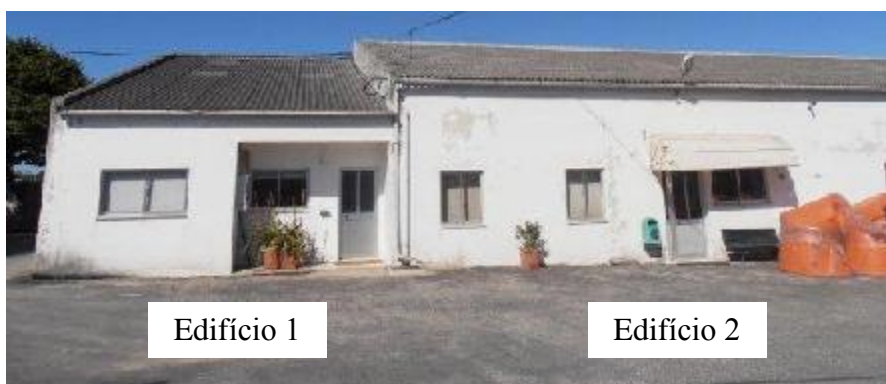
Foto 1

A presente intervenção engloba 6 edifícios, devidamente identificados nas peças desenhadas em anexo e fotos 1 a 5.
